# Basservice

## Volvo Truck Center Sweden AB

Stad		Kund	
Datum:	10/06/2024	Adress	
Reparation beställningsnummer			
Vägmätarställning	217175	Modell	FM (4)
Chassi-ID		Motor	D11K410
Registreringsnummer		Axelkonfiguration	6*2

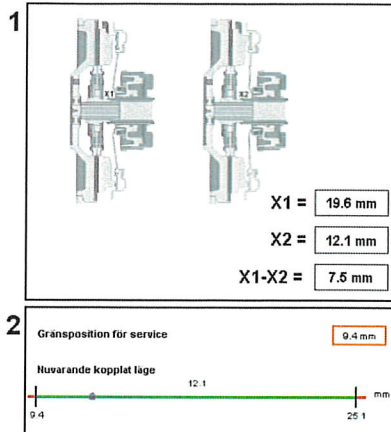
### 41126-3 Koppling slitagekontroll

X1	19,6
X2	12,1
Y	7,5

- X1 är den kalibrerade draglängden för en nyinstallerad lamell
- X2 är den nuvarande draglängden för lamellen
- Skillnaden mellan X2 och X1 visar kopplingsslitage

- Bollen representerar värdet av X2
- Om värdet för X2 ligger under gränsvärdet för service är kopplingen utsletten

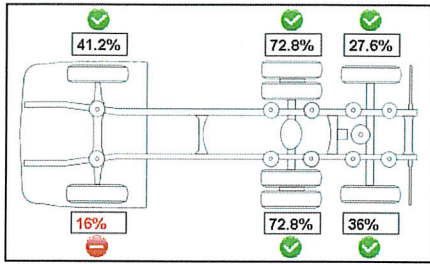
50006-3 Bromsklotsar

Börja med den främre och rör dig mot den bakre	Höger	Fram								Bak
		41%	72%	27%						
Tjocklek i mm

Tjocklek i mm	Vänster	16%	72%	36%

Nr	Åtgärd
4	<b>Kommentar:</b> varnar för bromsar ,samt apm luftfork. <b>Intern kommentar:</b>
5	<b>Kommentar:</b> felkod apm c102b01 <b>Intern kommentar:</b>
9	<b>Kommentar:</b> Helljus höger sida .arbetljus vänster bakljus ,bromsljus vänster.reflexer bak <b>Intern kommentar:</b>
12	<b>Kommentar:</b> slut på 1axel vänster sida.samt dåligt på 3axel. <b>Intern kommentar:</b>
13	<b>Kommentar:</b> innerdäck 2axel höger sida kården framme. <b>Intern kommentar:</b>
16	<b>Kommentar:</b> Torrspäckor 3axel 4st bälgar. <b>Intern kommentar:</b>
22	<b>Kommentar:</b> Avgasystem under bilen slut. <b>Intern kommentar:</b>
24	<b>Kommentar:</b> Hydralslangar 3axel mycket dåliga styrning. <b>Intern kommentar:</b>
32	<b>Kommentar:</b> Kabel startmotor samt solinoid.Underkörningsbalk borta.Vbg mekanismen fast rostad.Färdskrivaren gick ur. 2021-03-14 <b>Intern kommentar:</b>
